Monitoring

Frankfurt (Oder), März 2021

**Grundwasserüberwachung
an den Wasserwerken des
Eigenbetriebes für Wasserversorgung und Abwasserbeseitigung der Stadt
Werneuchen
für das Jahr 2020**

Wasserwerksmonitoring 2020

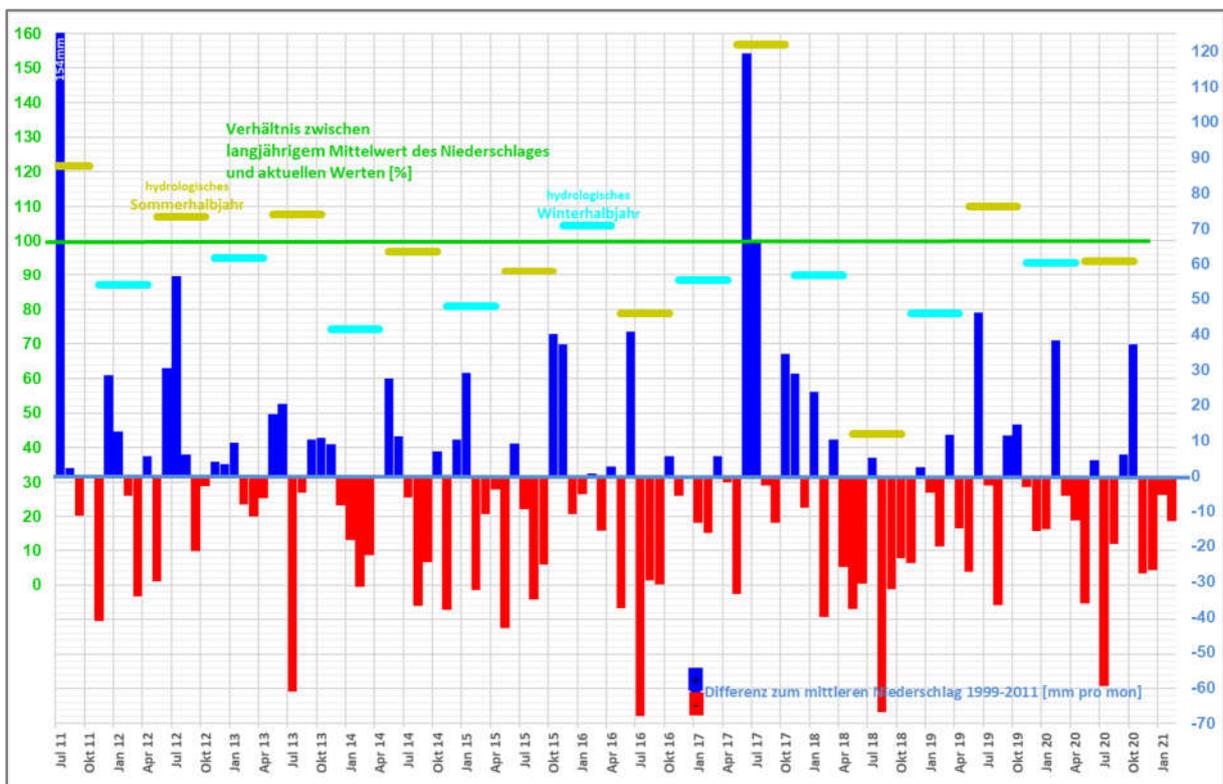
Abbildung 1 zeigt, dass seit 2014/15 überwiegend weniger Niederschlag fällt, als nach den langjährigen Mittelwerten zu erwarten war. Ausnahme war der Sommer 2017 mit fast 60% mehr Regen als im Durchschnitt. Im Vergleich zu den Niederschlägen im Zeitraum 1999 bis 2011 hat sich so seit 2013 summarisch ein Niederschlagsdefizit von gut 600 mm ergeben – also etwas mehr als dem Niederschlag, der in einem Jahr fällt. Mit dem fehlenden Niederschlag vermindert sich natürlich auch die Grundwasserneubildung und es ist ein Rückgang der Grundwasserstände zu verzeichnen. Abbildung 3 zeigt diese Entwicklung. In den Grundwassermessstellen im Raum Werneuchen waren zwischen 2013 und 2020 Rückgänge der gemessenen Wasserstände von 1,6 bis 2,8 m festzustellen. Im Unterschied zum oberen unbedeckten Grundwasserleiter, in dem dann der abgesenkte Bereich ohne eine zusammenhängende Wassererfüllung (also trocken) ist, sind die von den Wasserwerken der Stadtwerke genutzten Grundwasserleiter als bedeckt zu bezeichnen, werden also von einem Grundwassergeringleiter überlagert. Deshalb sind unter den aktuellen Bedingungen die Grundwasserleiter selbst noch komplett von Grundwasser erfüllt. Zurückgegangen ist der

Abbildung 1: Entwicklung der Niederschläge im Raum Werneuchen

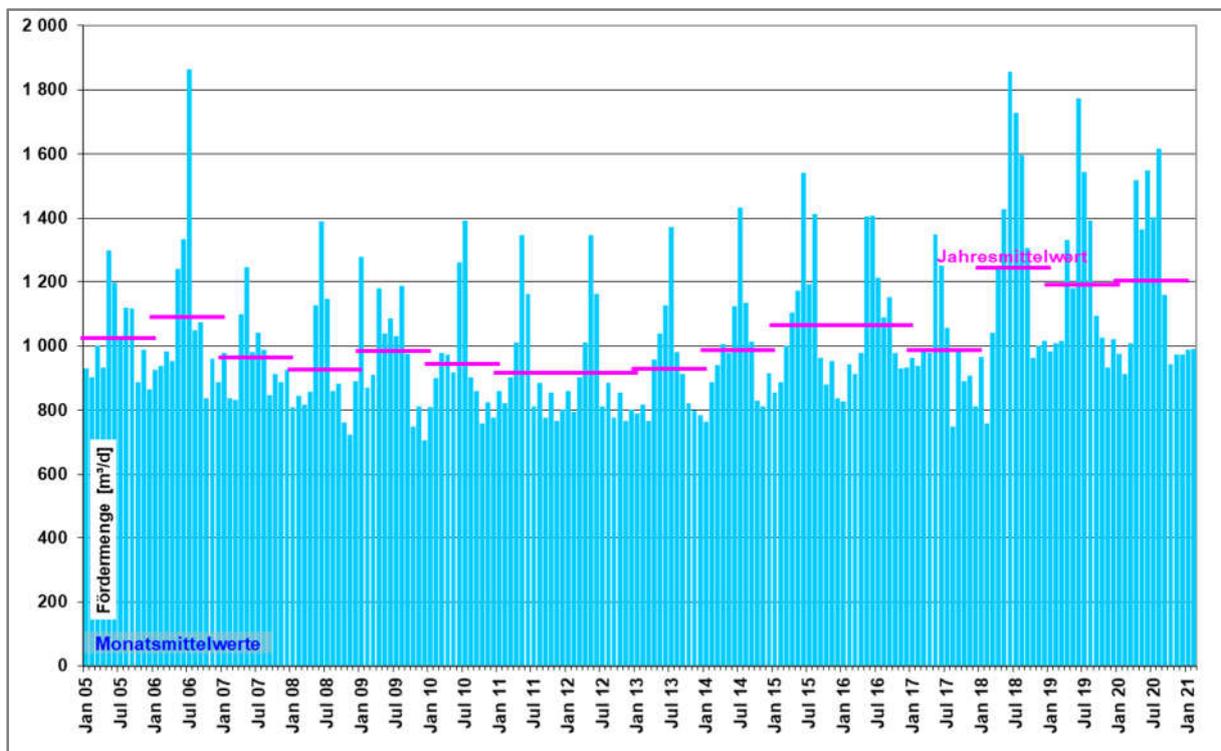
Die Grundwasserentnahme am WW Werneuchen (siehe Abbildung 2) betrug im niederschlagsreichen Jahr 2017 durchschnittlich 988,6 m³/d und lag damit ca. 8 % unter dem Wert von 2016. 2018 wurde eine durchschnittliche monatliche Grundwasserentnahme von 1.244,7 m³/d erreicht, das ist eine Erhöhung gegenüber dem Vorjahr um etwa 25 %. Dies ist die bisher höchste Grundwasserentnahmemenge im Beobachtungszeitraum seit 2003. 2019 und 2020 wurden im Jahresmittel mit 1.192 m³/d bzw. 1.203 m³/d nur geringfügig weniger Grundwasser entnommen, obwohl die Sommermonate deutlich weniger extrem als 2018 waren. Ein steigender Trinkwasserbedarf in den Wintermonaten und eine Verbreiterung der Sommerspitze ergibt sich aus einer Zunahme der zu versorgenden Einwohner. Die Sommerspitzen ergeben sich hauptsächlich aus der jeweils herrschen Witterung.

Abbildung 2: Entwicklung der Monats- und Jahresfördermengen im Wasserwerk Werneuchen

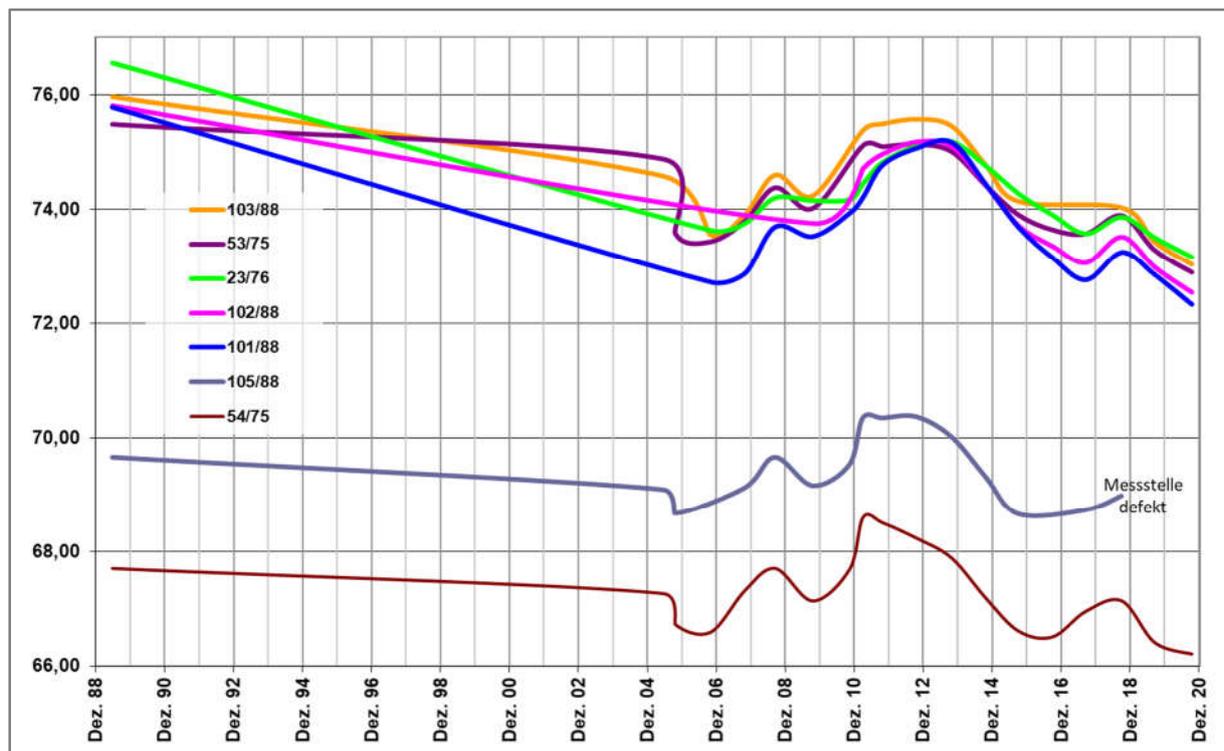
In Abbildung 3 ist die Wasserstandsentwicklung an ausgewählten Messstellen dargestellt. Sie zeichnet sich durch einen tendenziell anhaltenden Rückgang seit etwa 2012 aus. Die Gründe dafür wurden bereits oben beschrieben.

Abbildung 3: Entwicklung der gemessenen Wasserstände [m NN] im Raum Werneuchen

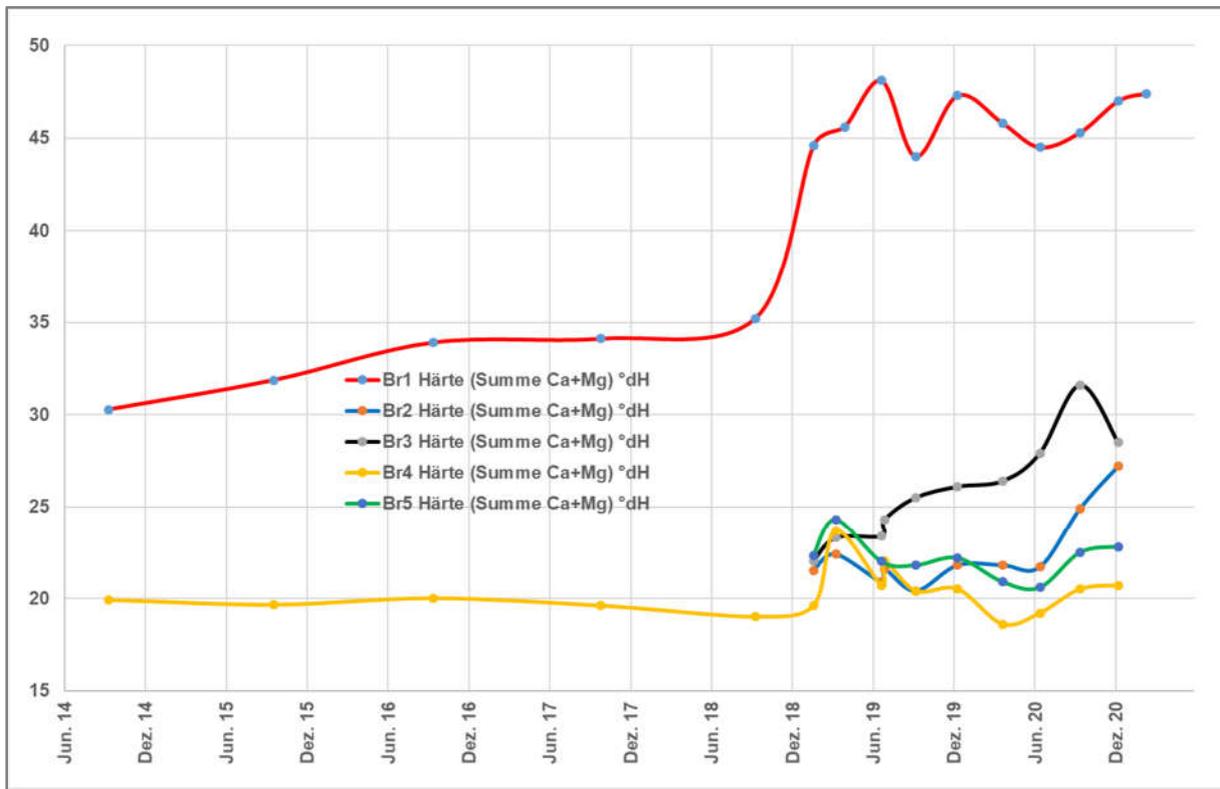
Nachdem bereits um 2012 auffällige Analysenwerte an den Brunnen der Alfassung Werneuchen auftraten und am Brunnen 1 (aktuelle Bezeichnung) seitdem erhöhte, leicht steigende, Werte zu beobachten waren, musste 2018 am Brunnen 1 ein weiterer deutlicher Anstieg von Härte (Kalzium + Magnesium) fast 50°dH und Sulfat registriert werden.

Auf derzeit noch vergleichsweise niedrigerem Niveau liegen die Messwerte aller oben genannten Stoffe in den Neubrunnen 2 bis 5. Ab 2019 steigt die Härte (Kalzium + Magnesium) im Brunnen 3 und ab 2020 im Brunnen 2. Ebenso verhält es sich bei den Sulfatwerten. Aktuell sind an den Brunnen 4 und 5 keine eindeutig steigenden Werte für Härte (Kalzium + Magnesium) und Sulfat festzustellen.

Abbildung 4: Entwicklung der Härte-Werte an den einzelnen Brunnen der Fassung Werneuchen

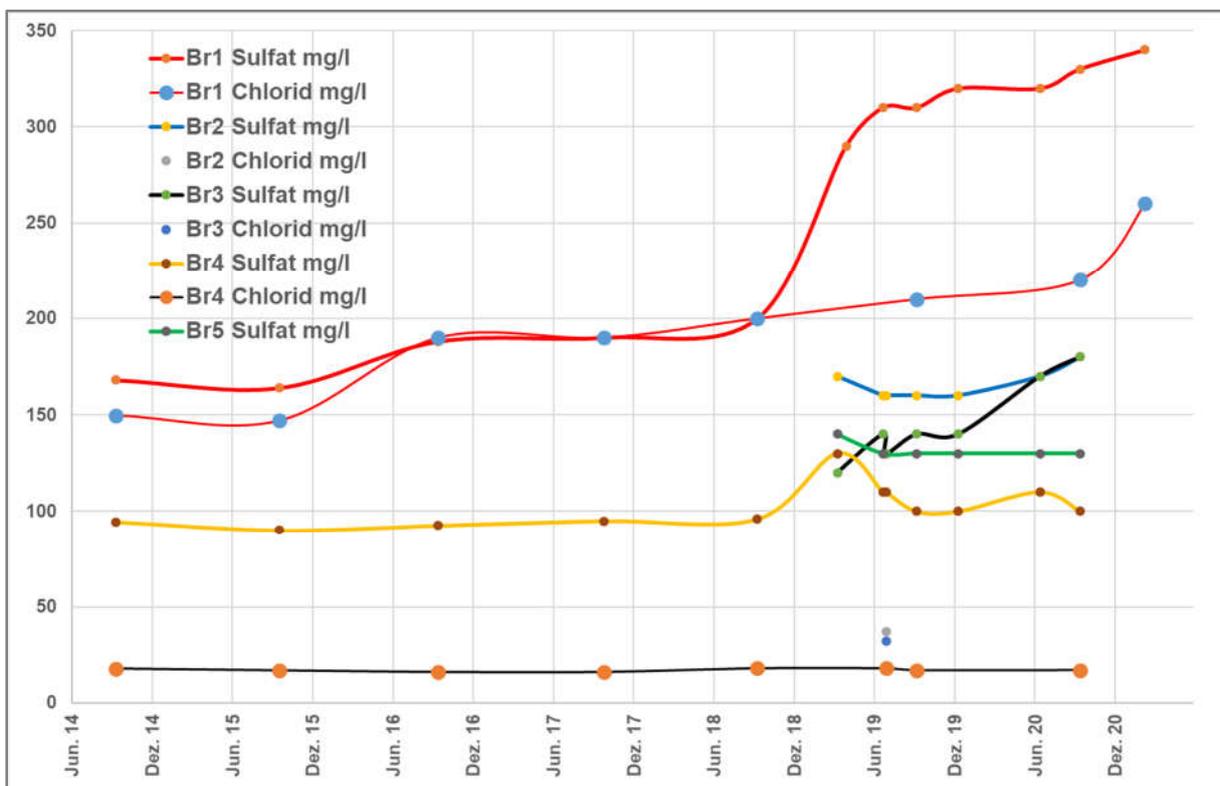
Die Chloridwerte am Brunnen 1 stiegen 2015 und 2020 sprunghaft, in der Zwischenzeit stetig, an. Aktuell liegen sie bei 260 mg/l. Im Brunnen Heinrich wurden 2019 300 mg/l Chlorid gemessen.

Der Chloridwert am Brunnen 4, der regelmäßig untersucht wird, steigt derzeit nicht, an den Brunnen 2 und 3 gibt es für eine Einschätzung zu wenige Messungen, am Brunnen 5 fehlen sie ganz.

Abbildung 5: Sulfat- und Chloridwerte der Einzelbrunnen der Fassung Werneuchen

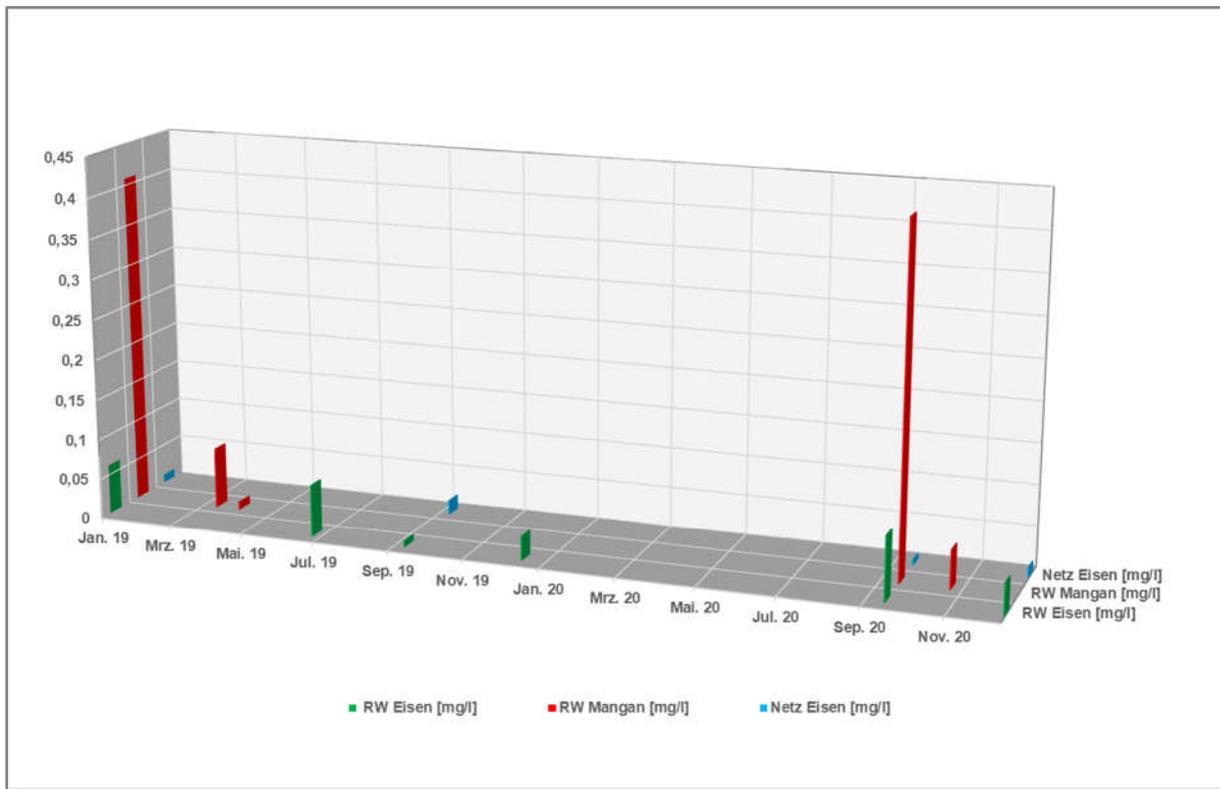
Die Reinwasseruntersuchungen (Abbildung 6) belegen, dass die Aufbereitung von Eisen und Mangan im WW Werneuchen nicht durchgängig als abgeschlossen zu bezeichnen ist. Insbesondere **Mangan** fällt immer wieder durch relativ hohe Messwerte auf. Die Situation wird sich, bei Beibehaltung der **Aufbereitungstechnologie und der Fahrweise der Filteranlage** mit der oben dargestellten weiteren Erhöhung insbesondere der Eisenwerte im Rohwasser nicht verbessern.

Abbildung 6: Eisen- und Manganwerte im Reinwasser des WW Werneuchen und an der Netzprobenahmestelle in Weesow

Es wird deshalb eine verfahrenstechnische Überprüfung der gegenwärtigen Situation empfohlen.

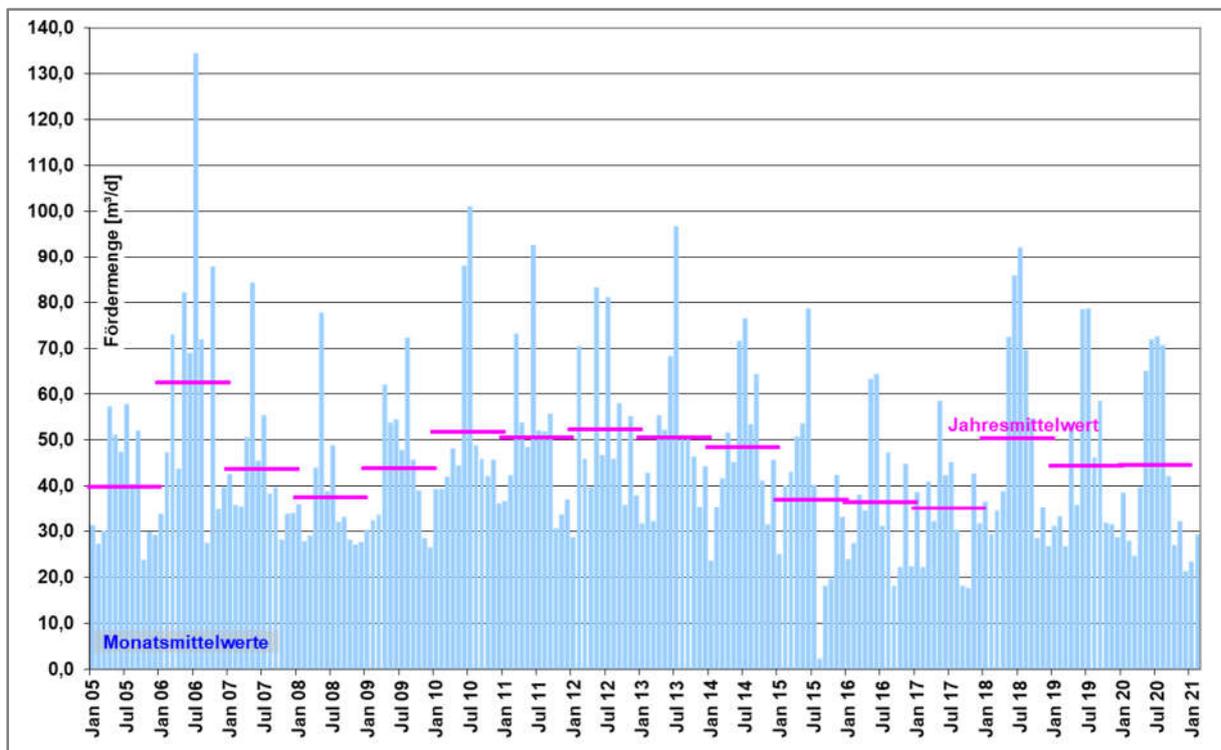
In den vergangenen Jahren schwankte die Förderung am WW Werneuchen - Ost zwischen 35 m³/d und 55 m³/d im Jahresmittel. Nach einem Rückgang der Förderung im Jahr 2016 von ca. 50 m³/d auf ca. 35 m³/d stieg er witterungsbedingt 2018 wieder auf 50,5 m³/d und blieb 2019 und 2020 bei 44,6 m³/d bzw. 44,7 m³/d. Die höheren Abgabewerte des Wasserwerkes auch in den Wintermonaten 2019/2020 zeugen auch hier von einem wieder leicht steigenden Trinkwasserbedarf. Die Sommerspitzen sind jeweils von der Witterung bestimmt.

Abbildung 7: Entwicklung der Monats- und Jahresfördermengen im Wasserwerk Werneuchen-Ost

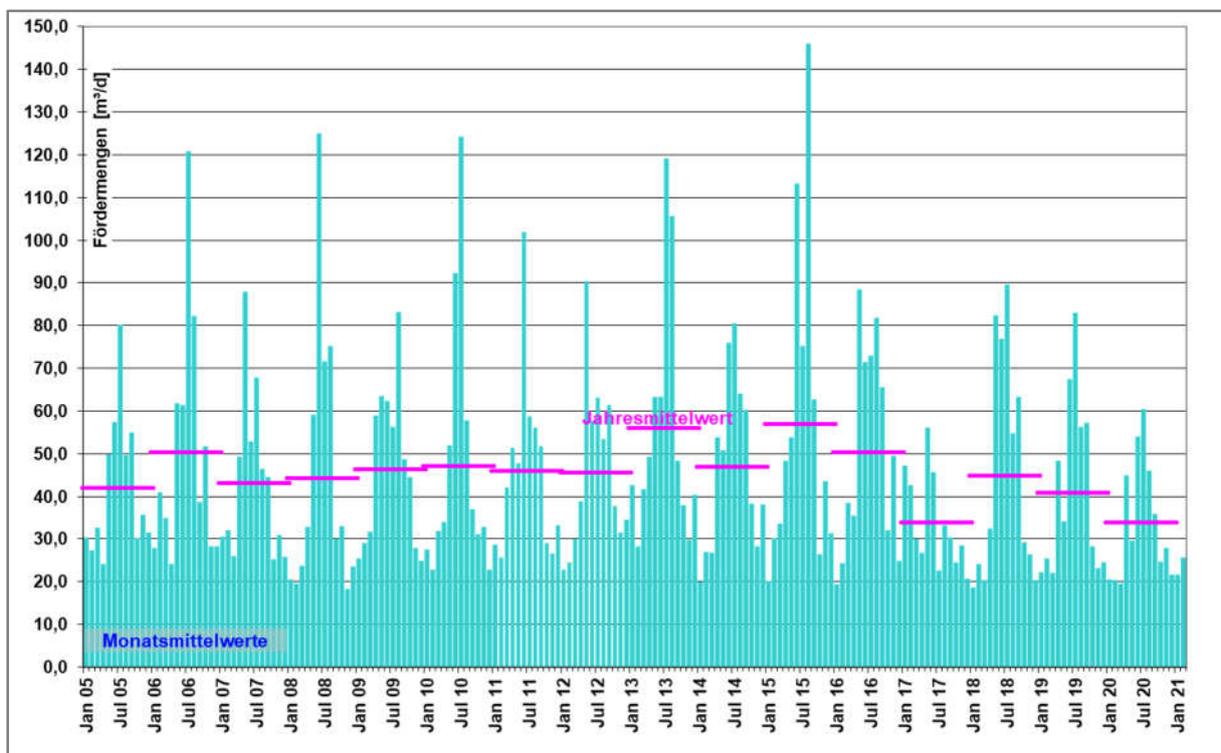
Am WW Tiefensee lag die mittlere Jahresfördermenge in den letzten 15 Jahren zwischen etwa 45 und 50 m³/d. Seit 2017 ist sie rückläufig. Nur 2018 ergaben sich witterungsbedingt noch einmal Werte um 45 m³/d. Die Entwicklung der Trinkwasserabgabe des WW Tiefensee erweckt den Anschein, als ob die Zahl der Verbraucher, insbesondere auch der Spitzenverbraucher, geringer geworden ist.

Abbildung 8: Entwicklung der Monats- und Jahresfördermengen im Wasserwerk Tiefensee

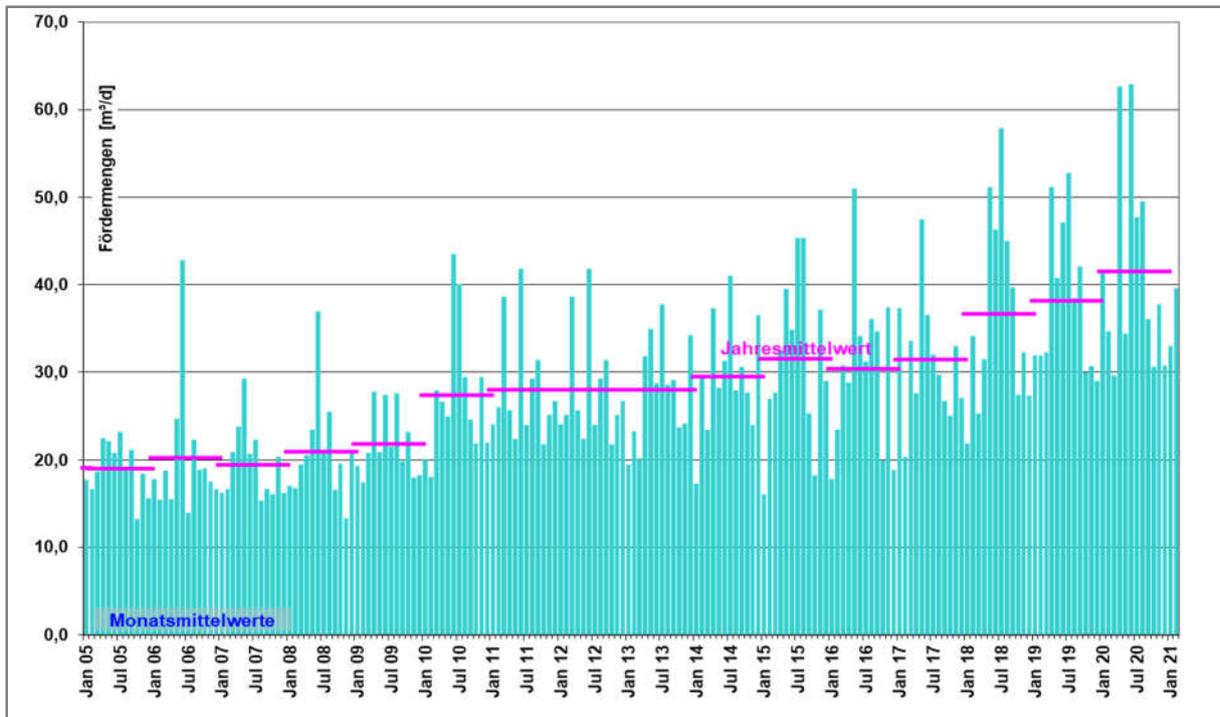
Die Grundwasserentnahme am WW Willmersdorf steigt, witterungsunabhängig, seit etwa 2010 relativ stetig an. Sie hat sich in diesem Zeitraum fast verdoppelt und liegt aktuell bei 41,6 m³/d im Jahresmittel. Parallel dazu stieg auch der Trinkwasserbedarf in den Spitzenmonaten.

Abbildung 9: Entwicklung der Monats- und Jahresfördermengen im Wasserwerk Willmersdorf

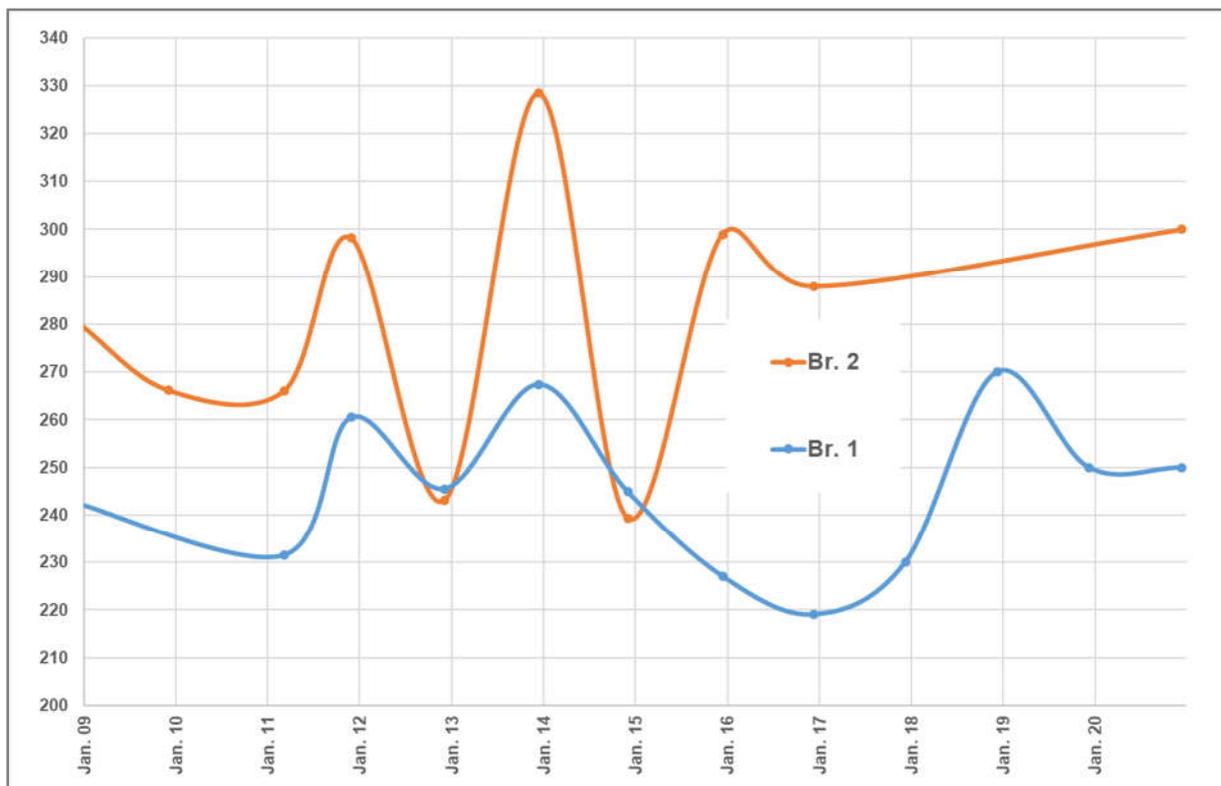
Langjährig liegt an diesem Wasserwerk der Sulfatwert an beiden Brunnen um den Grenzwert bzw. über dem Grenzwert der TrinkwV bzw. darüber (Br.2) – siehe Abbildung 10. Eine tendenzielle Veränderung ist nicht erkennbar. Ebenfalls relativ hoch ist der Chloridwert (Reinwasser), bis zum Jahr 2009 lag er zwischen 80 mg/l und 90 mg/l, sank auf 60 mg/l und ist seit 2016 recht konstant.

Abbildung 10: Sulfatwerte im Rohwasser des WW Willmersdorf

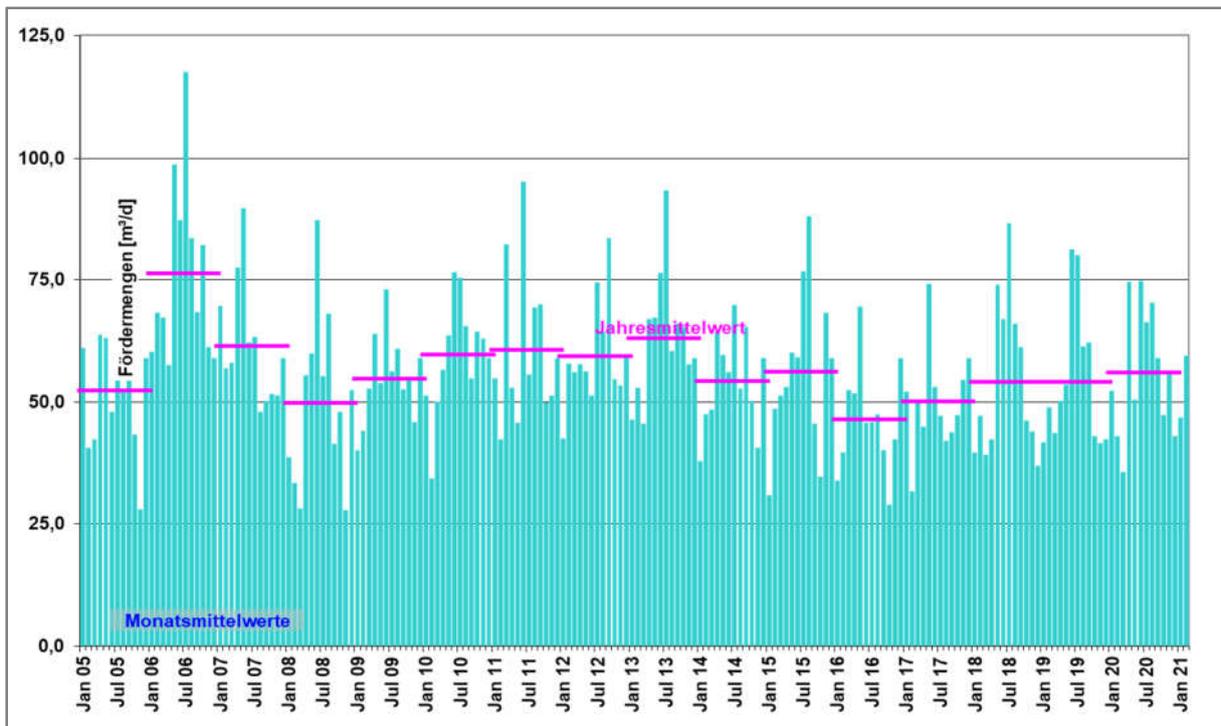
Seit einem Minimalwert 2016 steigt die Förderung am WW Schönfeld langsam, aber witterungsunabhängig stetig wieder an. Aktuell liegt sie mit 56 m³/ im Jahresmittel, aber noch ca. 10% unter dem „Maximaljahr“ der letzten Dekade. 2020 war im Gegensatz zu den Vorjahren keine deutliche Förderspitze in den Sommermonaten auszumachen.

Abbildung 11: Entwicklung der Monats- und Jahresfördermengen im Wasserwerk Schönfeld
