Protokoll Begehung 25.01.2016 im Rahmen der Einstiegsberatung „Kommunaler Klimaschutz“

Rathaus, Steinschule und Turnhalle Seefeld

25.1.2016, 10.30-13.30Uhr

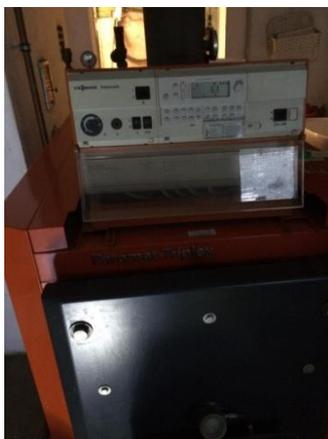
Wanddämmung aufgrund des frischen Sanierungsstandes und des Denkmalstatus ist vorerst nicht anzuraten. Ausnahme: Dämmung des östlichen Daches im Zuge des anstehenden Dachneubaus? Die Fenster und Türen sind überall ertüchtigt, ein Austausch gegen energetisch (noch) bessere wirtschaftlich nicht ratsam. Das Kesselalter (Niedertemperaturkessel im Keller) sollte herausgefunden (Foto1) und eine

Wirtschaftlichkeitsberechnung für Ersatz durch Brennwertkessel oder alternative Energien gemacht werden.

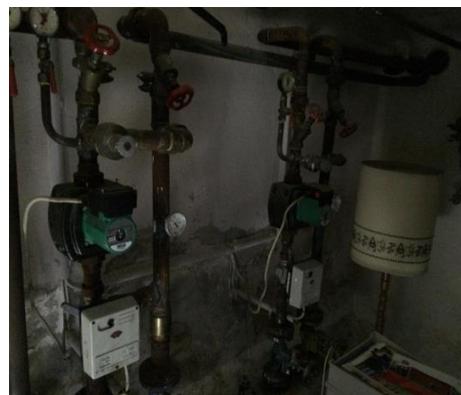
Einige der Pumpen erscheinen deutlich überdimensioniert. **Austausch durch (kleinere) Hocheffizienzpumpen sollte hinsichtlich Wirtschaftlichkeit geprüft werden** (Foto2).

Entfeuchtung der Keller: **Einige Rohre/Armaturen sollten gedämmt werden**, da insbesondere im „Büro“ die sehr hohe Temperatur zur Entfeuchtung nicht notwendig erscheint (Foto2). **Es sollte im Winter viel gelüftet werden (Abtransport Feuchtigkeit) und im Sommer die Fenster geschlossen halten.**

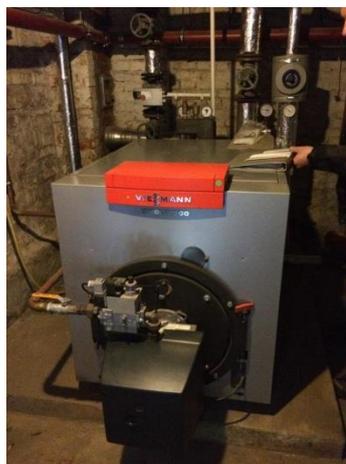
Heizung wurde erneuert in 2011-12. Allerdings ist keine Brennwerttechnik zum Einsatz gekommen (Foto1). Die Einstellungen sind in Ordnung.

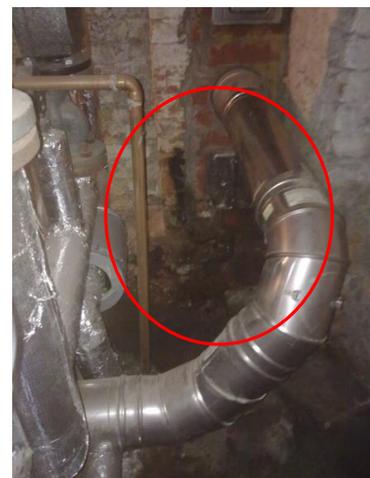
Der Ablauf des Abgaskondenswassers läuft unkontrolliert in die Kellerwand und birgt das Risiko von Gebäudeschäden (Foto2)! **Dies sollte umgehend saniert werden.**

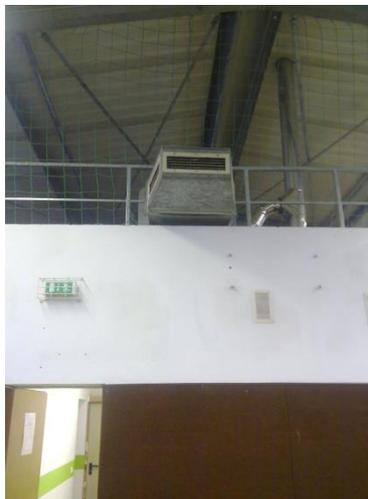
Die Wärmeversorgung erfolgt über eine gasbetriebene Luftheizung (Foto1). Diese ist augenscheinlich passend dimensioniert. Angesichts der geringen Nutzungszeiten besteht hier kein Sanierungsbedarf. **Es sollten jedoch dringend die automatischen Einschaltzeiten programmiert werden.** Bei nur ca. 20 Nutzungsstunden / Woche läuft die Heizung im Dauerbetrieb (nur Nachabsenkung). Das Einsparpotential dürfte nach vorsichtiger Einschätzung bei 60% liegen, sofern die Möglichkeiten der Zeitschaltsteuerung ausgenutzt werden, hierzu gehört auch die Absenkung in der Nichtnutzungszeit auf eine Stütztemperatur von höchstens 10°C.

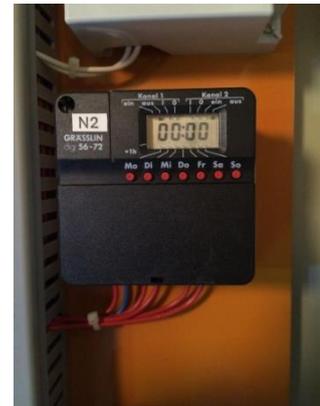
Wie in der Halle Steinschule ist auch hier die Zeitschaltung der Heizung nicht programmiert (Foto1). Dies bedeutet, dass die Heizung ganztags läuft, obwohl eine Nutzung nur 0-2 Stunden am Morgen und 2-4 Stunden am Abend stattfindet. **Die Programmierung sollte dringend erfolgen. Am besten noch im Januar/Anfang Februar, damit die Monatsverbräuche Januar-Februar direkt verglichen werden können.**

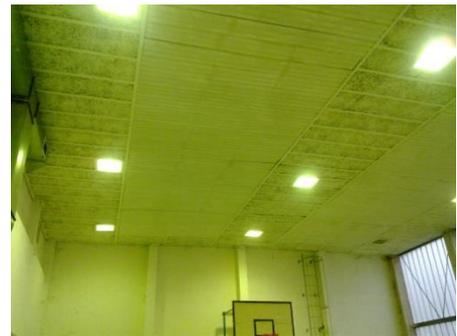
Derzeit erfolgt die Beleuchtung über 18 veraltete 400W HQL-Leuchten (Foto2). Ein Ersatz mit 60W LED-Leuchtmitteln scheint denkbar. **An 2-3 Leuchten sollte probeweise die Umrüstung erfolgen**, um zu testen, ob damit ein ausreichender Lux-Wert erreicht wird.
